Przemysław Ranachowski

Procesy starzeniowe w ceramice elektrotechnicznej

INSTYTUT PODSTAWOWYCH PROBLEMÓW TECHNIKI
POLSKIEJ AKADEMII NAUK

WARSZAWA 2011

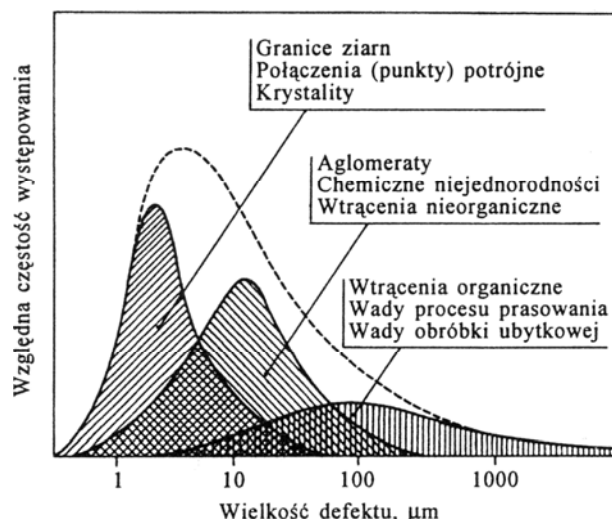
Rys. 3.2. Rozkład wielkości defektów, jakie mogą występować w ceramice konstrukcyjnej wytwarzanej z proszków. Łączna krzywa rozkładu defektów, zaznaczona linią przerywaną, determinuje zmiany wytrzymałości obiektów [Oczos 1996].

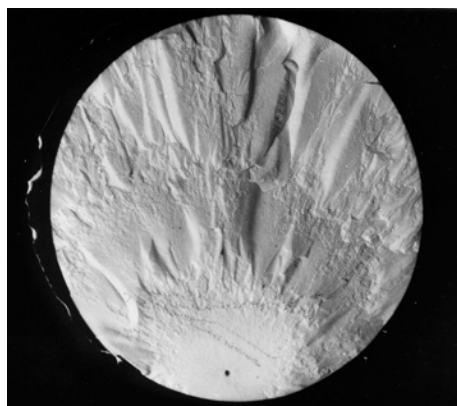
Rys. 3.3. Przełam pnia izolatora z wtrąceniem i przylegającym do niego płaskim obszarem kruchych pęknięć – tzw. „lustrem”.

Najgroźniejsze są wtrącenia umiejscowione w pobliżu brzegu pnia izolatora, w obszarze który przenosi największe obciążenia. Rosnący w miarę upływu czasu obszar „lustra” powoduje znaczące obniżenie wytrzymałości obiektu, silniejsze niż w przypadku nawet znacznie większych inkluzji, lecz umiejscowionych w centralnej części pnia [Ranachowski P. i inni 2007 Przegląd Elektrotechniczny]. Jeśli zaburzenie obejmie warstwę graniczną czerep-szkliwo, może ponadto nabrać charakteru otwartego. Pęknięcia otwarte mają większą zdolność propagacji i co gorsza, może wówczas występować tzw. korozja naprężeniowa [Święcki i inni 1994-1995; Pampuch 1995; Ranachowski J. i Surowiak 1998]. Polega ona na działaniu cząsteczek pary wodnej lub wręcz otoczenia wodnego na szkło tlenkowe (również polikrystaliczny materiał tlenkowy). Pod wpływem działania dipolowych cząsteczek wody,

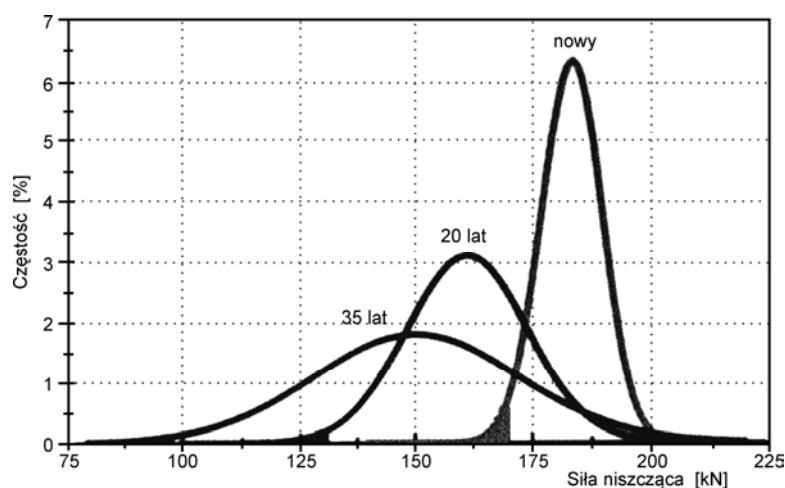
Rys. 3.12. Rozkłady wytrzymałości mechanicznej na rozciąganie izolatorów liniowych tego samego typu – nowe obiekty, po 20 oraz po 35 latach eksploatacji. Przedstawiono częstość zniszczenia dla danej siły w procentach [Liebermann 2003].

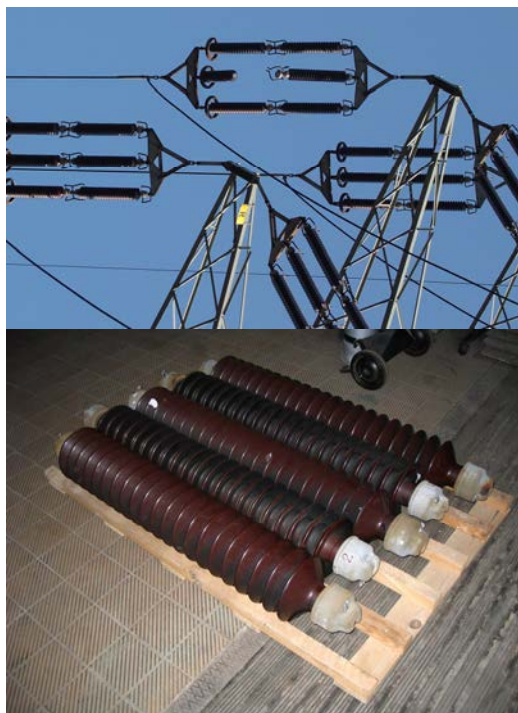
Rys. 8.1. Izolatory LS 75/21 z lat 1970 - 71 na linii 220 kV, widoczny jest izolator zerwany w 2005 roku. Na dole pozostałe izolatory z łańcucha po demontażu.

W związku z uszkodzeniem izolatora LS 75/21 z 1970 r., na słupie odporowym linii 220 kV, w 2005 roku z eksploatacji zdjęto zerwany obiekt oraz 5 analogicznych izolatorów z lat 1970 - 71, które pracowały w tym samym potrójnym łańcuchu izolacyjnym – rysunek 8.1. Zerwany izolator oznaczony został numerem 6, natomiast pozostałe cyframi od 1 do 5. Badania ultradźwiękowe, wykonane w poprzecznej osi pnia wykazały, że tworzywo izolatorów może być uznane za jednorodne, choć nieco gorsze niż w przypadku wspomnianej grupy młodszych obiektów, badanych na stacjach KGHM [Rejmund i inni 2004]. Prędkość propagacji fal podłużnych c_L zmieniała się w zakresie od 5540 do 5630 m/s (średnio 5590 ± 30 m/s). Rozrzut względny wynosił zatem zaledwie 1,6%. Obliczone wartości modułów sprężystości można w granicach błędu uznać za jednakowe $E = 63 \pm 3,1$ GPa. Rejestrowane wartości tłumienia wykazywały pewne różnice wynikające z obecności lokalnych niejednorodności. Najczęściej mieściły się w zakresie $0,8 \div 1,3$ dB/cm ($f = 4,7$ MHz).

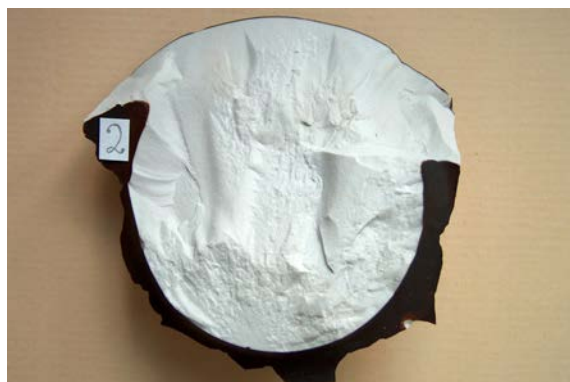
Rys. 8.3. Przełam pnia izolatora LS 75/21 z 1970 roku, oznaczonego 2. W dolnej części widoczne jest drobne wtrącenie na granicy porcelany i szkliwa oraz towarzyszący mu niewielki obszar kruchych pęknięć – tzw. „lustro”.

a zwłaszcza 8.13. Doraźną i długotrwałą wytrzymałość izolatorów obniżały defekty produkcyjne o charakterze teksturalnym oraz stosunkowo liczne wtrącenia – rysunki 8.3, 8.4, 8.14 i 8.15 – mogące świadczyć o uchybieniach w higienie technologicznej w czasie procesu produkcyjnego.

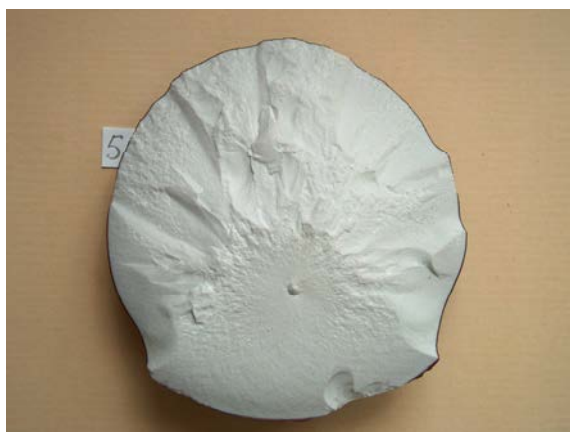
Rys. 8.4. Przełam pnia izolatora LS 75/21 z 1970 roku, oznaczonego jako 5. Uwagę zwraca duże wtrącenie oraz rozległy obszar „lustra”.

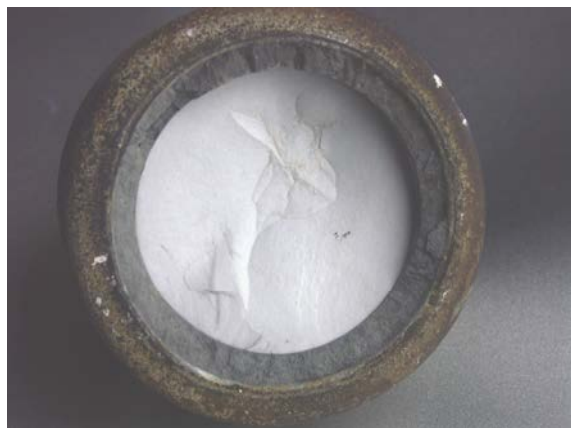
Rys. 8.5. Przelam zerwanego po wieloletniej eksploatacji izolatora odciągowego VKLF 75/16 z 1967 roku. Widoczny jest niezbyt rozległy obszar o zaburzonej teksturze.

Na rysunku 8.5 przedstawiono przełam izolatora VKLF 75/16 z 1967 roku. Uległ on awarii po około 35 latach pracy na słupie odporowym. Widoczne jest zaburzenie tekstury, o niezbyt jednak rozległym charakterze oraz gładka powierzchnia przełamu, świadcząca o niewysokiej wytrzymałości tworzywa. Przeprowadzone zostały badania strukturalne materiału tego izolatora. Ich wyniki były o tyle interesujące, że obiekty tego samego typu, zwłaszcza wyprodukowane również w 1967 roku, odznaczały się wysoką awaryjnością [Bertrand i inni 1982; Czaplak 1984; Czaplak 1987].

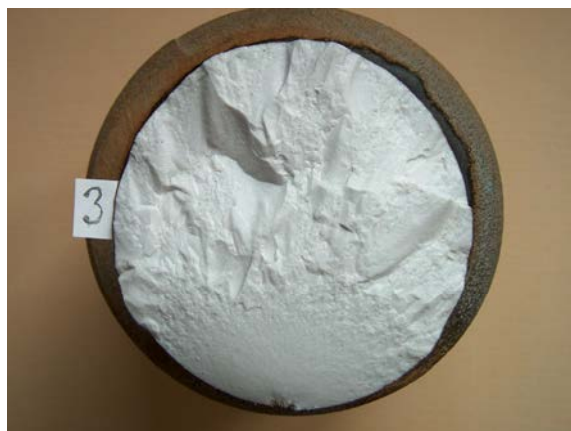
Rys. 8.14. Obraz przekładu izolatora LS 75/21 z 1971 roku, oznaczonego 3. Widoczne jest duże wtrącenie na granicy pnia i towarzyszący mu rozległy obszar kruchych pęknięć – tzw. „lustro”.

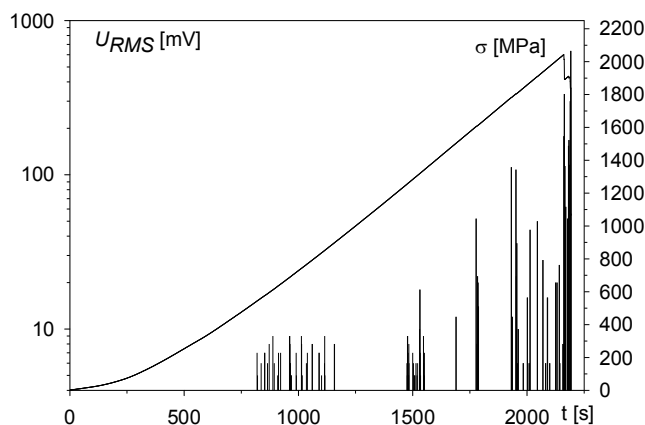
Rys. 11.1. Przebieg wartości skutecznej sygnału EA w funkcji przyrostu naprężenia ściskającego dla najsłabszej próbki o wytrzymałości 2043 MPa.
